## **RELATÓRIO DE CONSTATAÇÃO DE SERVIÇOS EXECUTADOS PARA FINS DE PAGAMENTO DE FATURA**

**Objeto:** Escola Estadual de Ensino Fundamental Prof.ª Érica Marques

**Endereço:** Rua Deputado Osvaldo Bastos, nº 7.022, Terra de Areia - RS

**Data e horário da Vistoria:** 02/03/2022 às 14 h e 30 min.

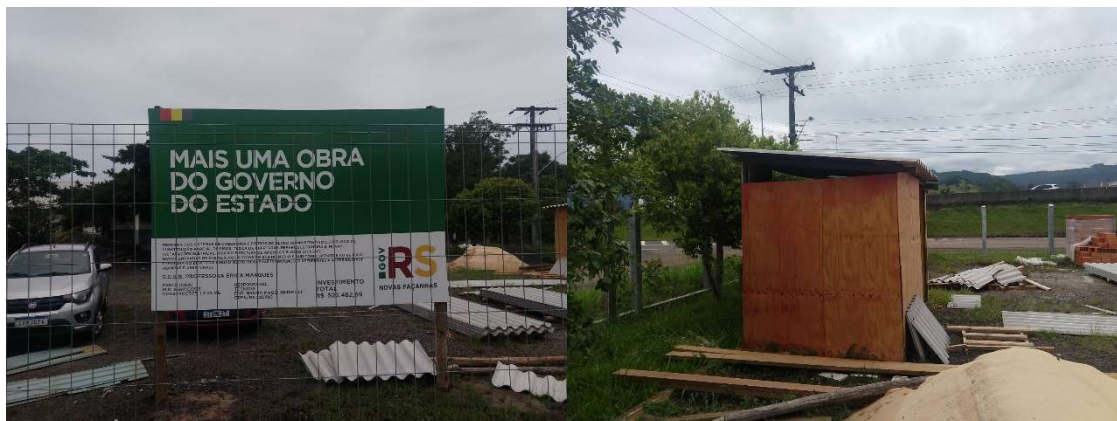
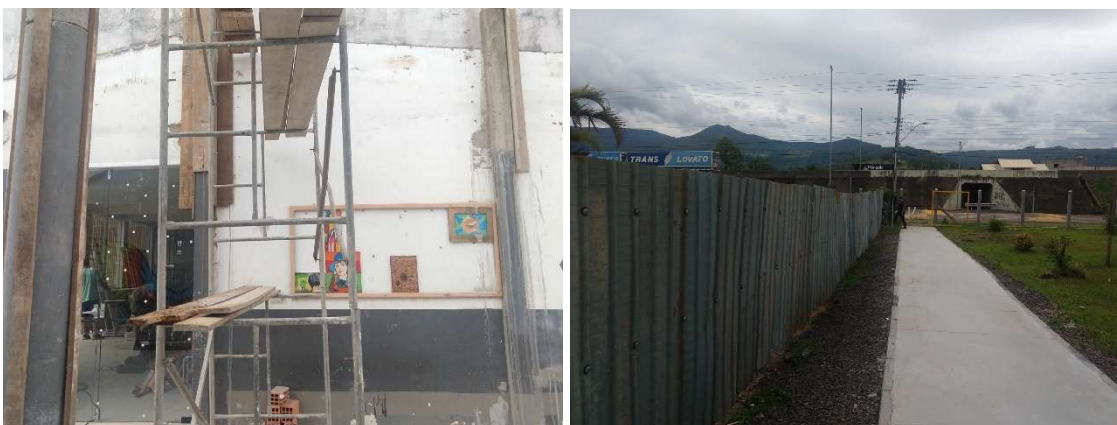
### 6.1. Serviços Preliminares

Alega também, que houve a necessidade da execução de Tapumes em quantidades além das constantes no projeto, que tiveram como objetivo o isolamento de toda a área do canteiro de obras, prevenindo acidentes, sobretudo envolvendo os usuários da escola, tendo em vista a necessidade de circulação entre as salas de aula em operação, com a retomada das aulas.

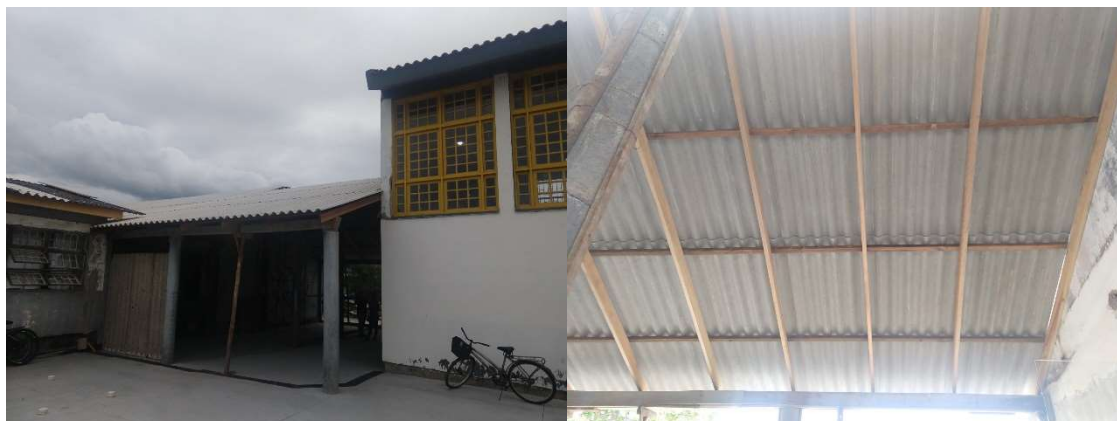
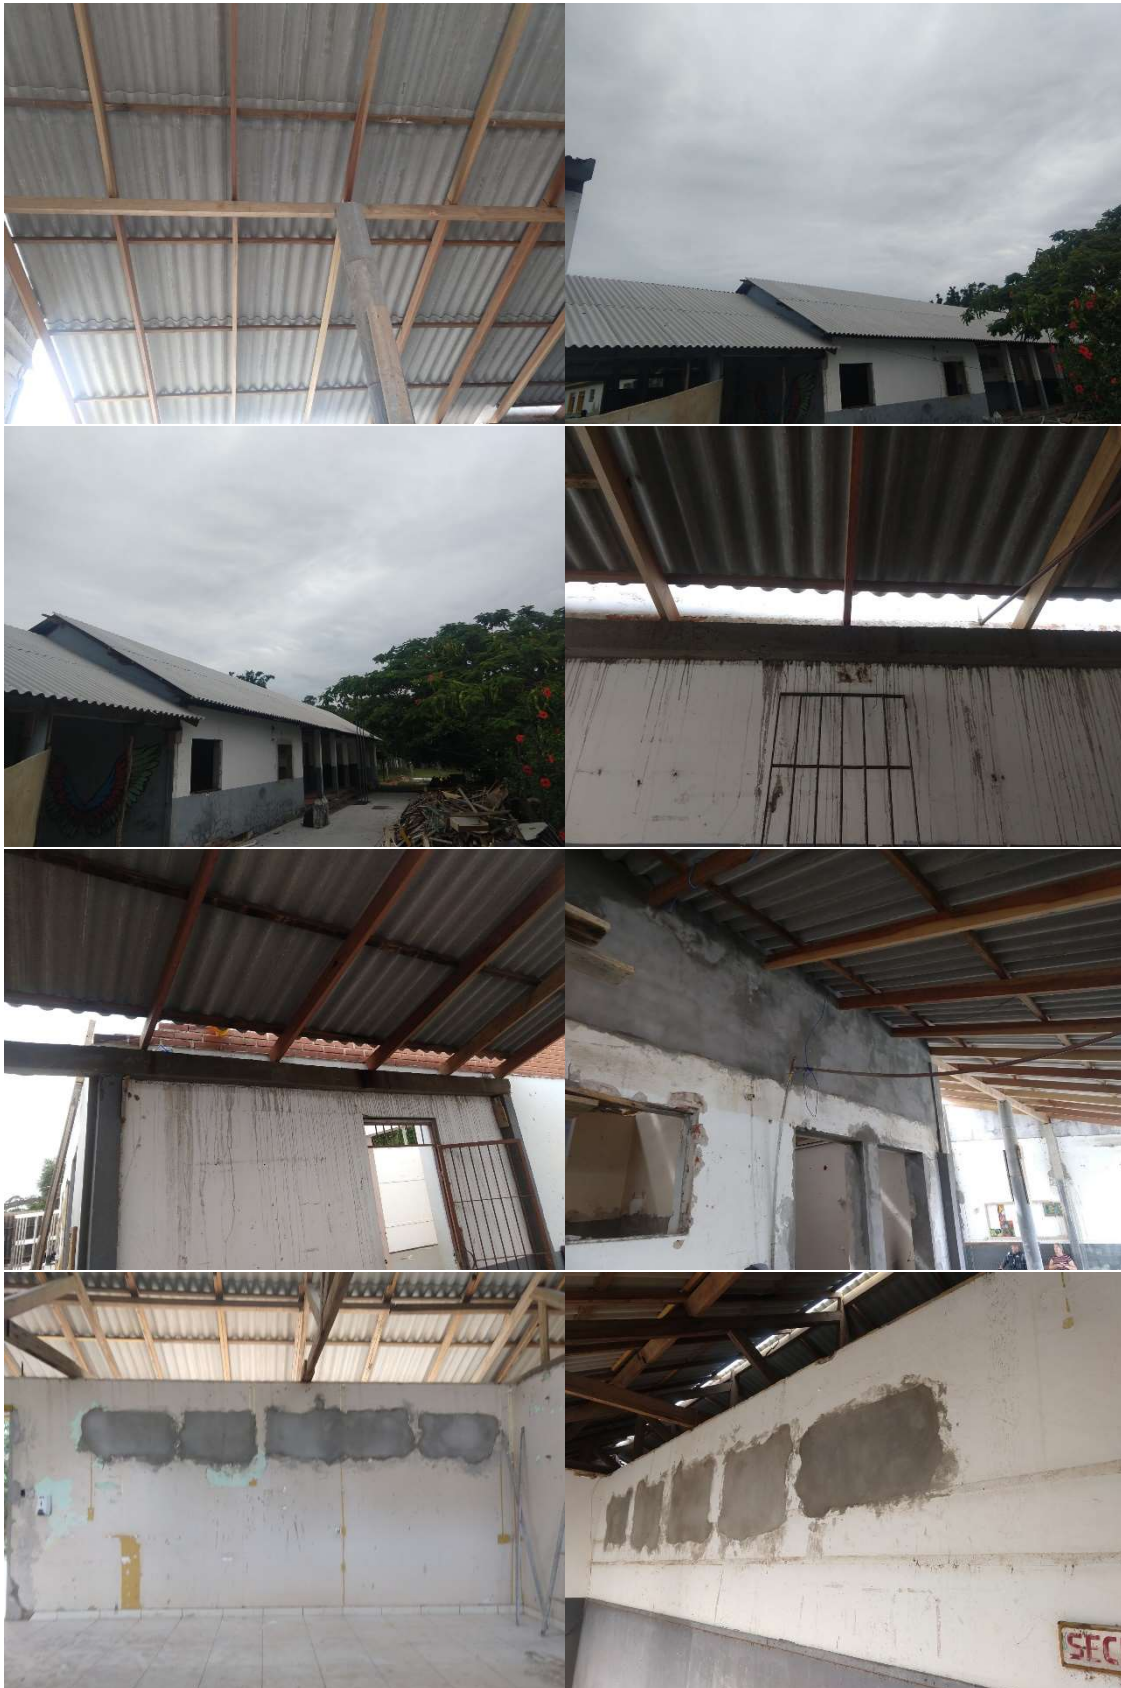
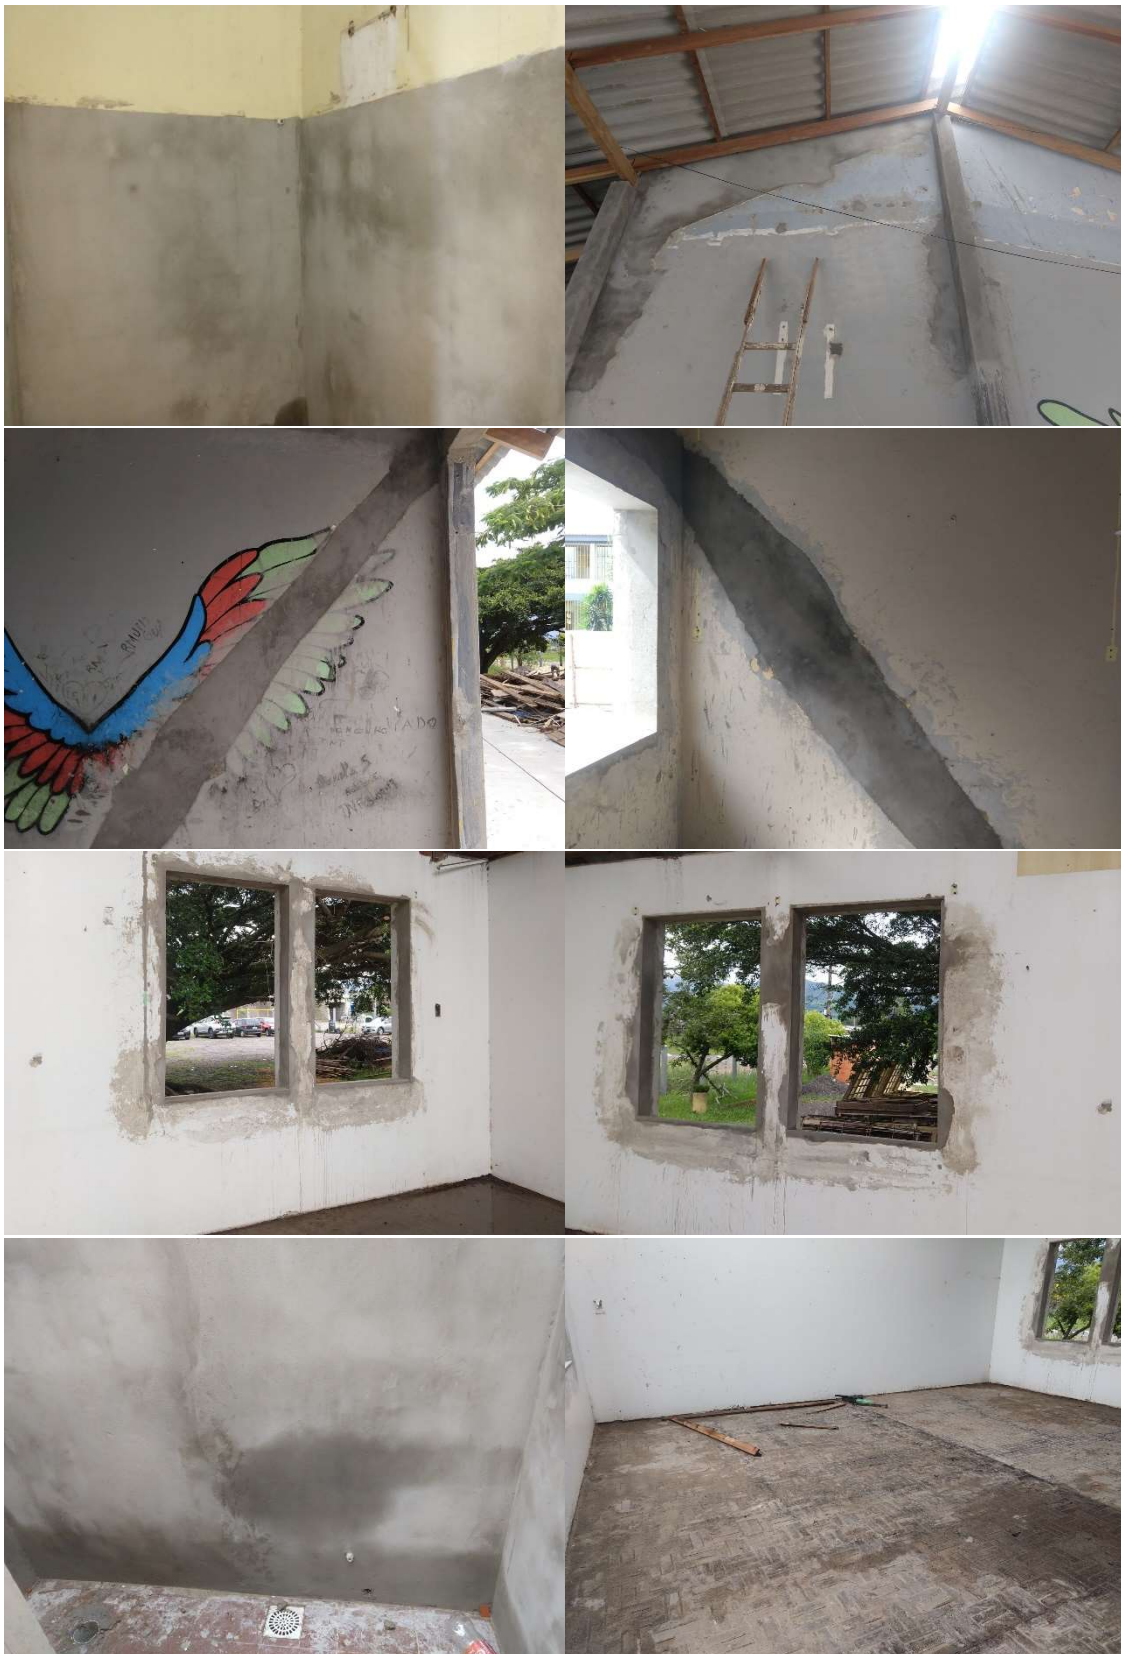
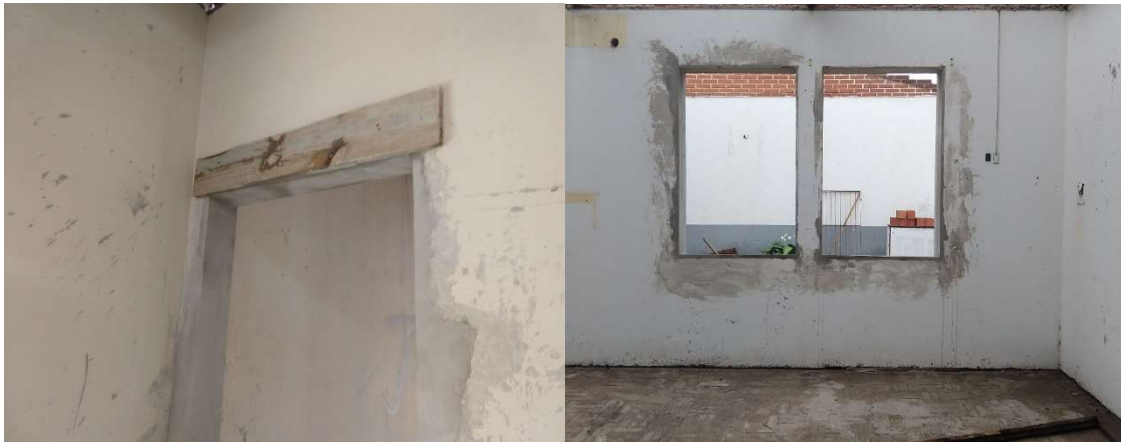
### 6.2. Bloco Administrativo

responsável, Eng.ª Civil Bruna. Os serviços seguiram em várias frentes, com planos de ataque em todos os blocos elencados no projeto. No entanto, nesse momento, o com maior ênfase é o bloco Administrativo, onde se encontram os serviços mais adiantados, com a conclusão integral da cobertura, refazimento de áreas de reboco e outros serviços de forma parcial.

Segundo o responsável pela Empresa, houve dificuldades em aquisição de madeiras de cedrinho com os comprimentos necessários ao escopo do projeto, havendo um consequente atraso no término da reforma do sistema de cobertura do bloco administrativo. Além disso, alega que devido a um serviço adicional, o qual previu a execução emergencial de uma entrada de energia, no Bloco do Ensino Médio, acordado em ata com a participação de 11ª CRE, houve um atraso na execução dos demais serviços, sobretudo devido a necessidade do uso de espaço, para instalações de eletrodutos e cabos.

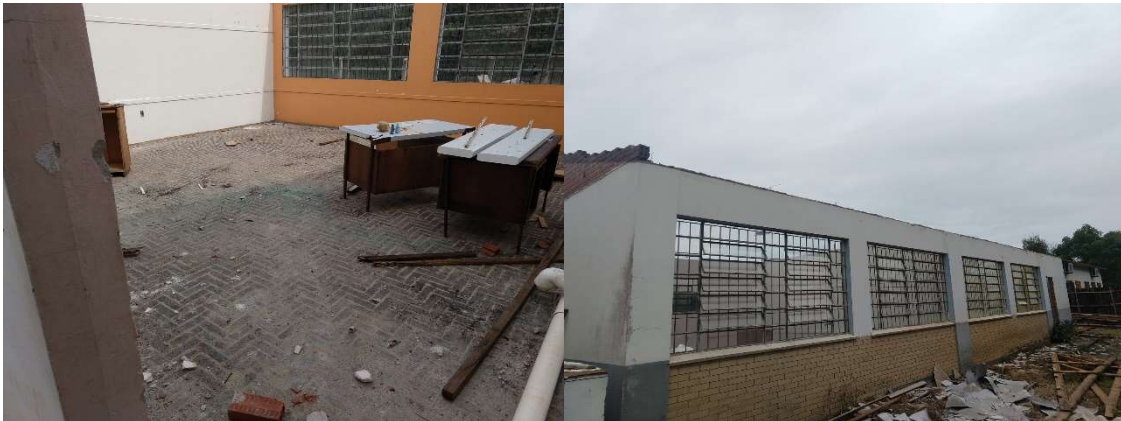
**6.3. Bloco Salas dos Laboratórios**

No Bloco que contém as salas de laboratório, já foram executadas a demolição integral do sistema de cobertura, Forro, parte dos oitões do telhado, demolição de pisos de Parquet e parte dos contrapisos e outros elementos.

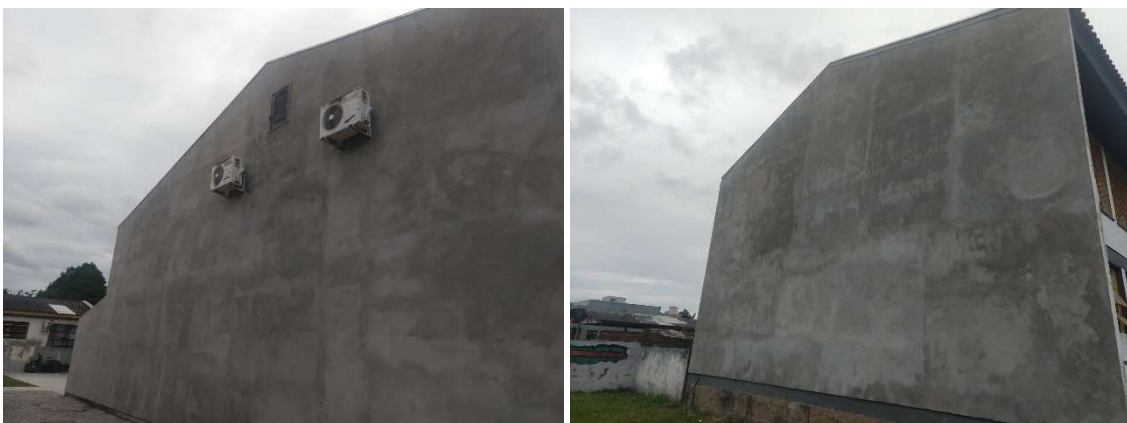
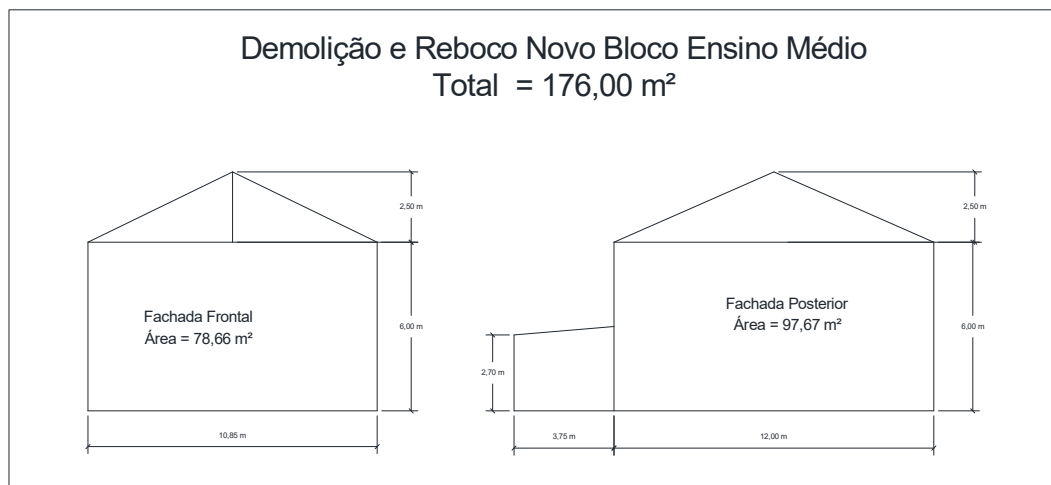
**6.4. Bloco do Ensino Médio**

No Bloco do Ensino Médio, foram concluídos de forma parcial, a reforma dos revestimentos das paredes, com a retirada de parte do reboco velho e execução de novo reboco.

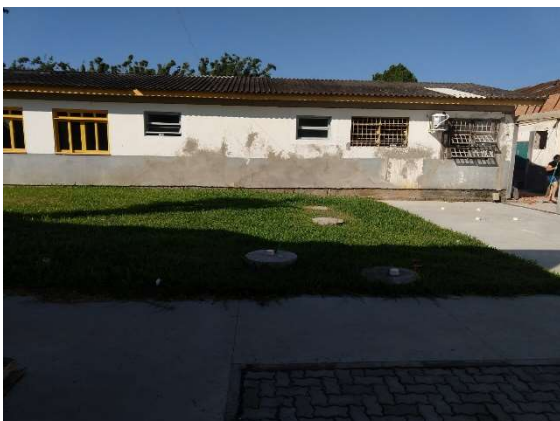
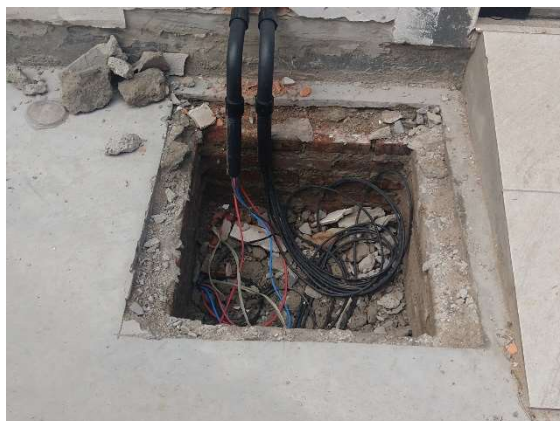
#### 6.5. Bloco do Ensino Fundamental e Auditório

O Bloco do Ensino Fundamental recebeu intervenções com recuperação de reboco em pontos da parede externa, e substituição dos cabos do circuito de entrada de energia elétrica. No Auditório foi executado somente a substituição dos cabos do circuito de energia elétrica.

Ambos os casos de intervenção no sistema elétrico, foram feitos conforme solicitação expressa em Acordo expresso em Ata com a 11ª CRE e Empreiteiro, para atender ligações provisórias a serem feitas no Bloco do Ensino Médio. Dos materiais constantes no Orçamento dos itens do bloco do ensino fundamental e auditório, foram usados ao todo 240 metros de cabo de cobre 10 mm<sup>2</sup>. Os materiais restantes de instalações elétricas serão suprimidos do quantitativo total.

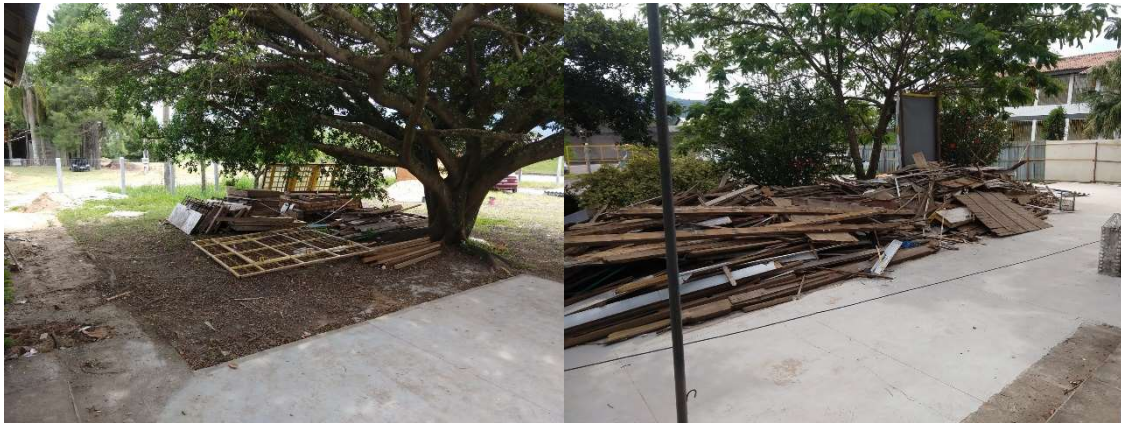
**6.6. Limpeza e Serviços Finais**

Foi constatado bastante volume de entulhos a serem descartados em vários pontos. O mestre de obras, assim como o responsável pela obra, foi advertido para que haja concentração dos materiais.

Segundo eles, boa parte dos entulhos já havia sido recolhido. De forma visual nos materiais depositados, mais a estimativa de volume dos rebocos e das telhas cerâmicas já retiradas, foram contabilizado um quantitativo de 20 m<sup>3</sup> de Remoção e Amontoamento, e 15 m<sup>3</sup> de Carga de Entulho já transportados.
